Ficha de información y análisis

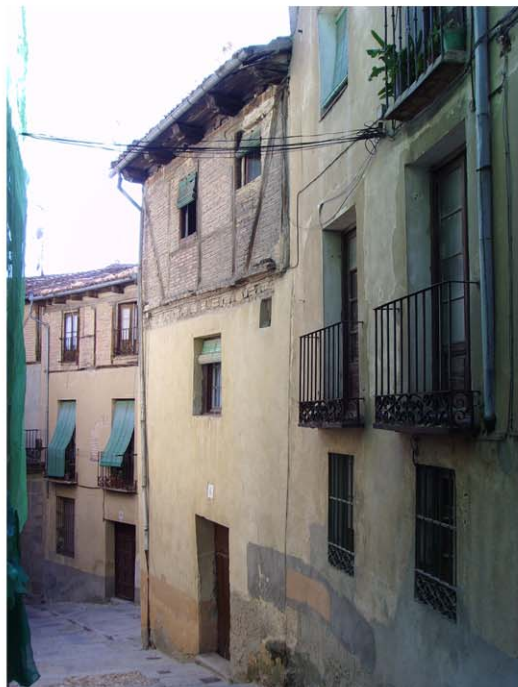
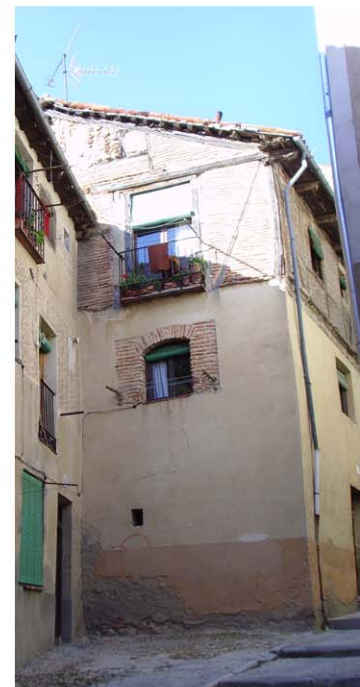
Edificio de vivienda unifamiliar, antiguo. Parcela muy irregular en zig-zag. La fachada está quebrada en tres tramos de 6, 4 y 7 m. respectivamente. Edificio adosado a medianeras, de tres plantas. Ocupa la totalidad de su parcela y comparte el patio trasero de la parcela 22.

La estructura, mixta, presenta secciones de mampostería no visibles, de fábrica de ladrillo de tejar y, sobre todo, de entramado de madera con relleno de ladrillo de tejar.

Conserva la composición bastante de su carácter bajomedieval, sin haber sufrido modificaciones notables de vanos en el XIX, en parte debido las características de su estructura de entramado. El quiebro de la fachada y la diferencia de latura y de tratamiento acentúa el carácter del conjunto, de gran valor cultural añadido al corresponder a la típica construcción del XV, fechas en las que se desarrolló la actividad edificadora de la Judería antes de la expulsión de la comunidad Judía. Ventanas adinteladas enmarcadas de madera y una ventana de proporción cuadrada con arco rebajado que muestra sus dovelas de ladrillo. Aleros tradicionales de canes de madera labrados.

Bella combinación de acabados tradicionales de especial interés plástico y cultural, con unas superficies de paños con interesantes esgrafiados, otras que muestran el entramado y la bajas de revoco liso. Sencillas cerrajerías tradicionales.
