Ficha de información y análisis

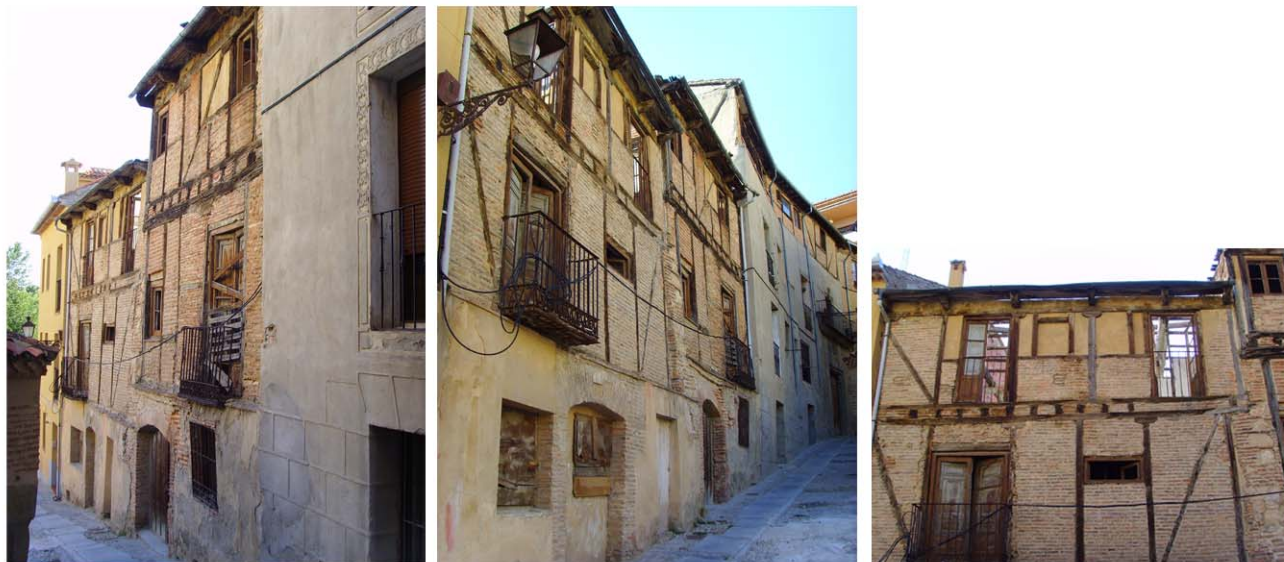
Estructura vista de entramado de madera con relleno de ladrillo de tejar. Algunos pies derechos presentan zapata y otros carecen de ella. En planta baja la estructuras e de ladrillo, creándose los vanos mediante arcos rebajados y arcos-dintel.

Conjunto de gran valor cultural y plástico formado por dos edificios escalonados. Conserva la disposición asimétrica original de huecos, habiéndose abierto en el XIX una sola ventana balconada en planta primera. De gran valor cultural al corresponder a la típica construcción del XV, siglo en el que se desarrolló la actividad edificadora de la Judería antes de la expulsión de la comunidad judía. Ventanas adinteladas enmarcadas con madera. Alero tradicional de canes de madera.

Restos de revoco liso en planta baja y entramado visto en las demás. Cerrajería tradicional del balcón con cenefa de pletinas curvadas formando motivos sinuosos y de volutas.

Interior del edificio arruinado. Por tratarse de un excepcional conjunto de vivienda popular altomedieval que glosa las características de la arquitectura segoviana del XV, y en concreto del barrio de la Judería, precisa actuación urgente para evitar la pérdida irreparable de las estructuras y elementos que se mantienen en pie. Sin embargo, una eventual sustitución de piezas de fachada resultaría en una pérdida de autenticidad de la construcción, frágil por definición de su sistema constructivo asociado a la arquitectura popular, pero que muestra las huellas de la historia segoviana de la misma manera que puedan hacerlo las pétreas facturas de Catedral o la Casa de los Picos, por poner sólo dos ejemplos célebres. Los interiores, a pesar de encontrarse en estado de ruina, conservan las trazas de la distribución original que deberá ser objeto de estudio y tenida en cuenta para la reconstrucción en la medida que lo permita el uso definitivo.

Consideraciones específicas respecto a su estado: urgente actuación.
