Ficha de información y análisis

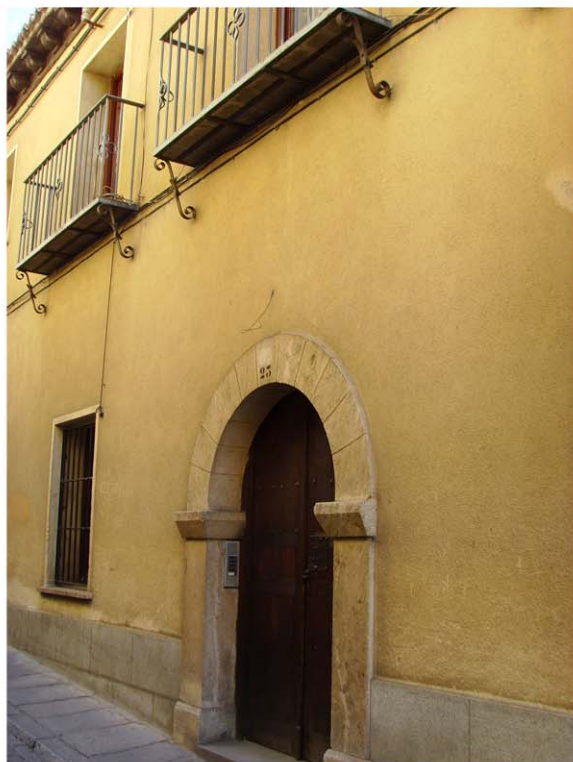
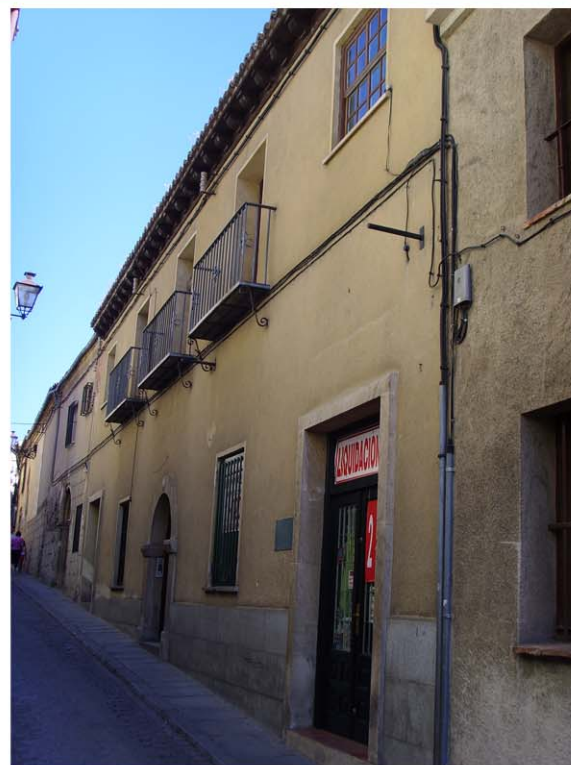
Edificio de vivienda unifamiliar, antiguo, renovado y ampliado en décadas recientes. Dos plantas a la calle.

Parcela de forma aproximadamente rectangular, de unos 16m. de frente por 30m. de fondo. El edificio se inscribe entre medianeras y tiene ese ancho de 16 m. y un fondo de 24m. Dispone de dos pequeños patios interiores.

La fachada a la calle tiene portal con jambas y arco de medio punto, de piedra, en la que como únicos elementos ornamentales se marca la línea de imposta y las basas de las jambas con volúmenes prismáticos. La composición de huecos procede probablemente del XIX, con los característicos balcones de ese siglo, y su correspondiente cerrajería, con balaustres de sección cuadrada, rosetas en esquinas y centro y jabolcones ornados con volutas. Presenta un pequeño hueco de ventana en planta alta de procedencia mucho más antigua, quizá originaria. Composición de huecos de balcones y ventanas probablemente resultante de actuaciones de diversas épocas, destacando en este sentido la apertura de dos puertas adinteladas resultado de recientes reformas.

Alero de madera con canecillos tallados con soluciones tradicionales.

Revoco liso.
