Ficha de información y análisis

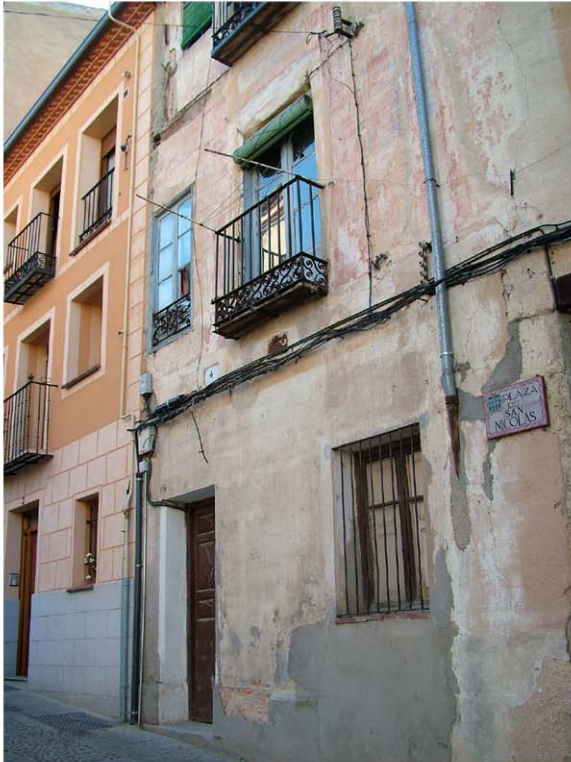
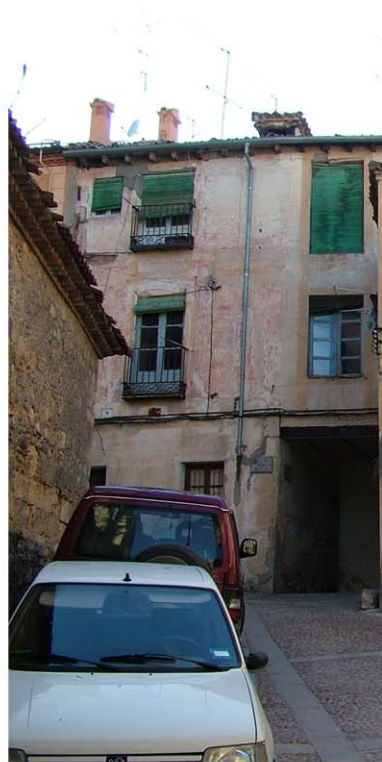
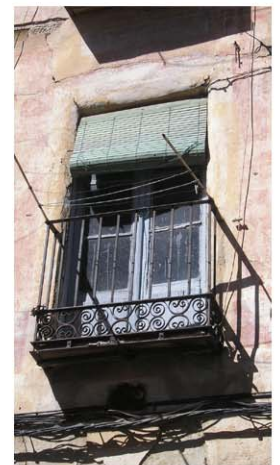
Parcela rectangular, de unos 6 de frente por 16 de fondo. El edificio, de tres plantas, ocupa prácticamente toda la parcela. Un pequeño cuerpo se encastra en el colindante, nº 7, dejando libre planta baja, formando un pasaje de conexión con el Corralillo.

Tiene tres fachadas, a la plaza, al callejón y al Corralillo.

Fachada convencional de edificación de clases populares del XIX. Huecos de balcones, situados en ejes verticales, y ventanas y ventanucos de localización más casual. Modesto alero de canecillos.

Revoco liso, muy deteriorado, compuesto con fajas y entrepaños de diferentes colores, hoy muy desvaídos.
