Ficha de información y análisis

Características del entorno: el conjunto urbano histórico del "Barrio de los Caballeros".

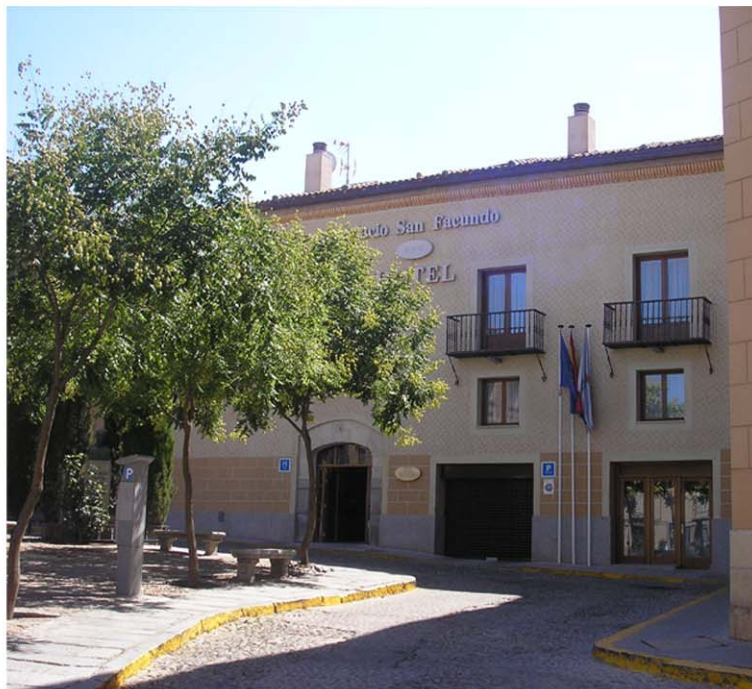
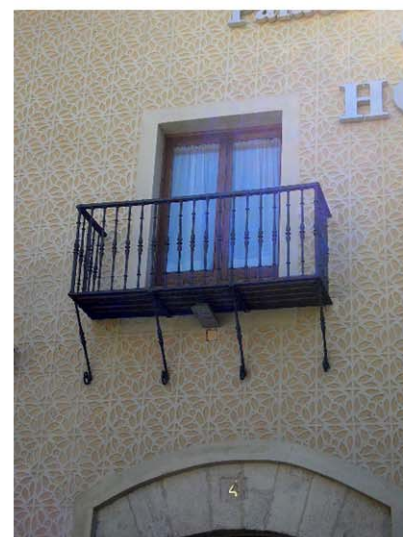
Mantiene los rasgos característicos de las casonas nobiliarias del XV, con una portal enmarcado por jambas y arco rebajado, de piedra, sin molduración.

Balcones en voladizo, de amplitud mucho mayor que el hueco, con tablero formado por elementos cerámicos sobre armazón de hierro, apoyado en palomillas de forja acabadas en la característica voluta.

Zócalo de sillería. Esgrafiado. Alero de ladrillo aplantillado en medio bocel.
