Ficha de información y análisis

Características del entorno: el conjunto urbano histórico del “Barrio de los Caballeros”.

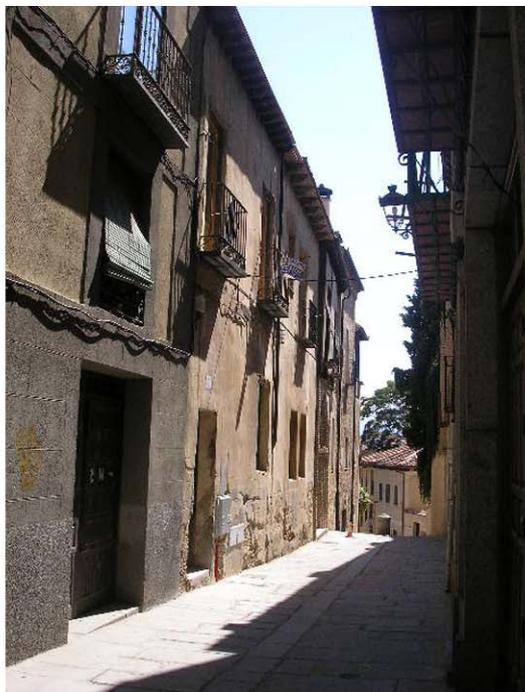
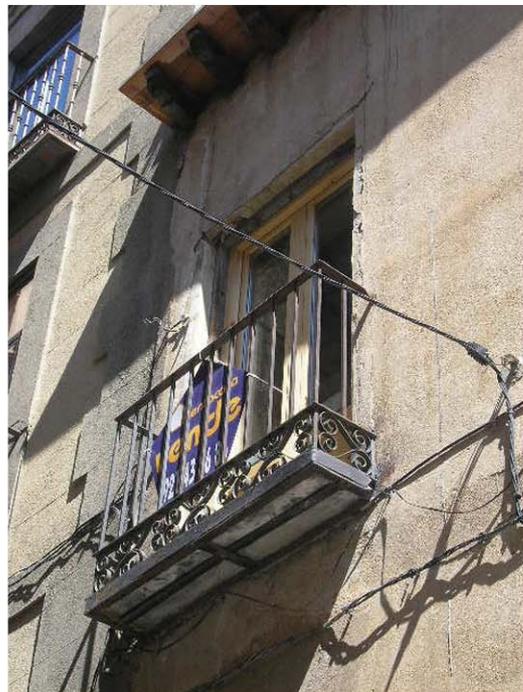
Se presenta como una fachada con esquemática composición, con dos huecos de balcones según las fórmulas codificadas del XIX en planta primera y con ventanas en baja. No tiene preocupaciones representativas hacia el exterior.

Zócalo de mampostería vista y acabados en revoco.

Los acabados de la fachada están muy deteriorados.
