Ficha de información y análisis

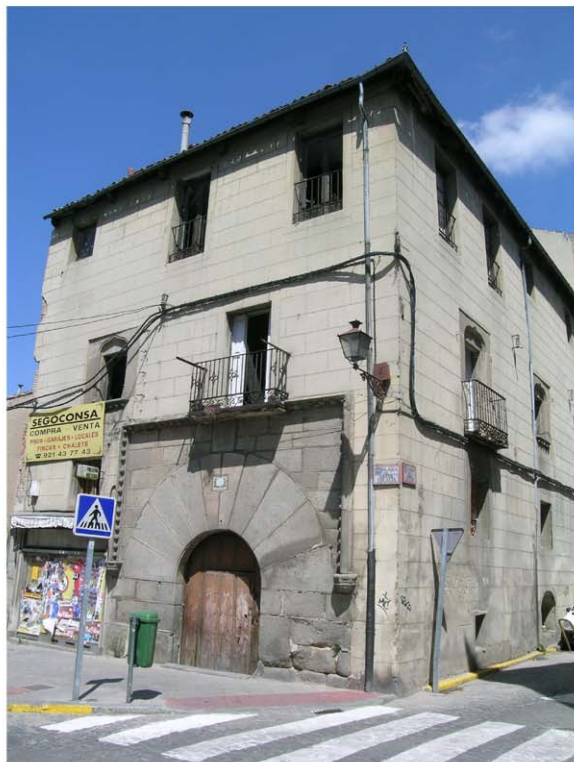
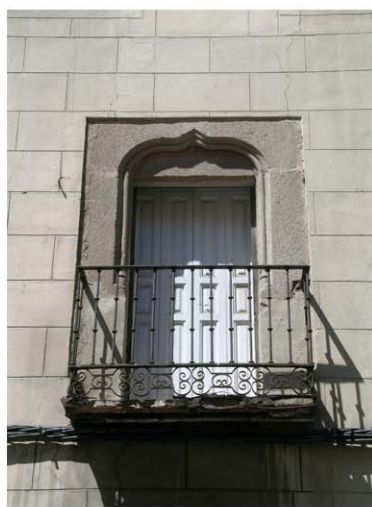
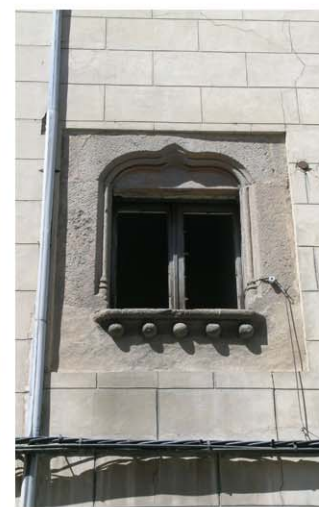
Edificio con importantes elementos de lenguaje gótico, aunque la composición a la Plaza deriva del XIX. Mantiene una valiosa portada con anchas jambas y arco de medio punto.

Portada con portal enmarcado en arco de medio punto, con grandes sillares de jambas y dovelas de arco, enmarcado por alfiz.

Cerramientos de plantas en revoco liso, imitando sillares, característico del XIX.

Huecos de ventanas y balcones rematados en arcos conopiales, enmarcados por piezas enterizas de granito, en las que se tallan los arcos con sus molduraciones y otros elementos, como alfeizares de los que recaen bolas.

Otros huecos de balcones característicos del XIX.

Se encuentra en ruina y sin uso
