Ficha de información y análisis

Edificio de vivienda, entre medianeras, sobre parcela de frente de 10 m. y profundidad de 25 metros. El edificio ocupa la mayor parte de la parcela, con 17 de fondo, dejando un patio al interior. Tres plantas. Construido a finales del XIX.

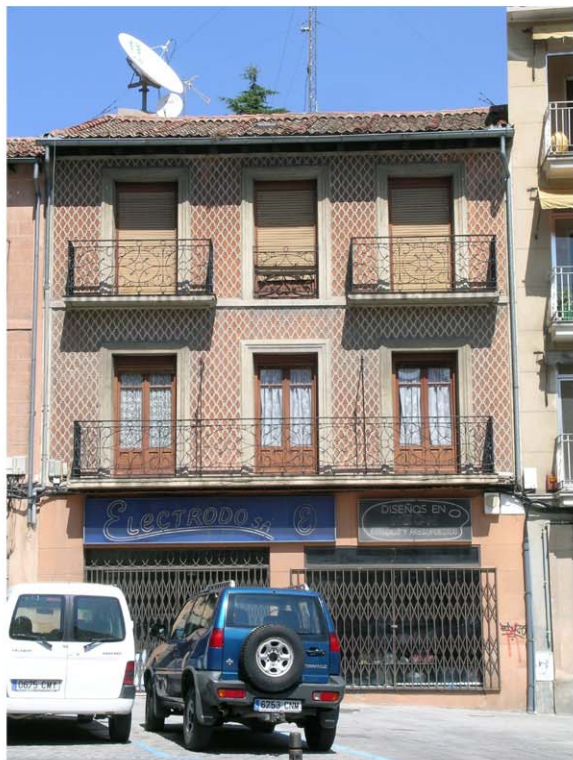
Ordenada composición de huecos, según las pautas codificadas en la edificación residencial urbana del XIX. Dispone de tres huecos de balcón en cada planta.

Esgrafiado. Recercados de balcones en mortero, moldurados. Balconada englobando los tres huecos en primera planta. Balcones en voladizo, en segunda. Voladizos de balconada y balcones formados a la manera tradicional con tablero de piezas cerámicas sobre bastidor de hierro. Cerrajería de pletina de hierro, con dibujos ornamentales curvilíneos, con círculos, semicírculos, volutas y aspas, combinados en diferentes tamaños.

Local comercial con frente disconforme, con rasgado de todo el frente. Carece de portal ya que los pisos superiores se encuentran unidos al 21 (b).
