Ficha de información y análisis

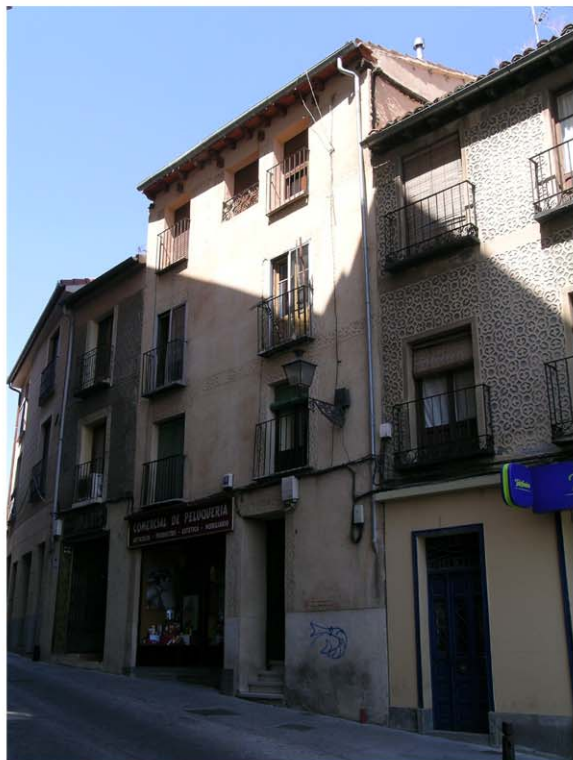
Edificio de vivienda, entre medianeras, sobre parcela de frente de 7 m. y profundidad de 23 metros. El edificio ocupa la mayor parte de la parcela, con unos 15 de fondo, dejando un patio al interior. Cuatro plantas. Construido a finales del XIX.

Ordenada composición de huecos, según las pautas codificadas en la edificación residencial urbana del XIX, pero con cierta torpeza, que revela la carencia de cuidado o de conocimiento del constructor.

Solo dos columnas de balcones, lo que deja una amplia superficie de cerramiento opaco entre ellos. En la última planta se añade una ventana, resultante de reciente reforma.

Revoco liso. Motivos ornamentales de impostas y recercados en esgrafiado.

Balcones con voladizo. Cerrajería de barrotes de hierro, sencillos.

Local comercial con frente disconforme, con rasgado desde el portal a medianera, rompiendo la composición del edificio.
