## Ficha de información y análisis

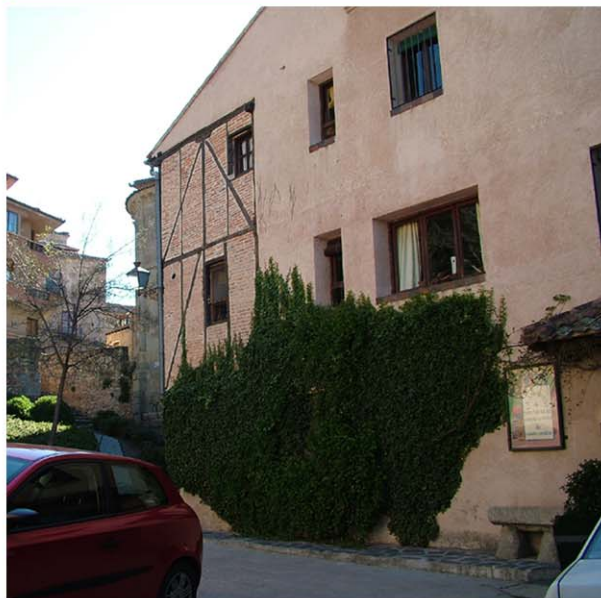
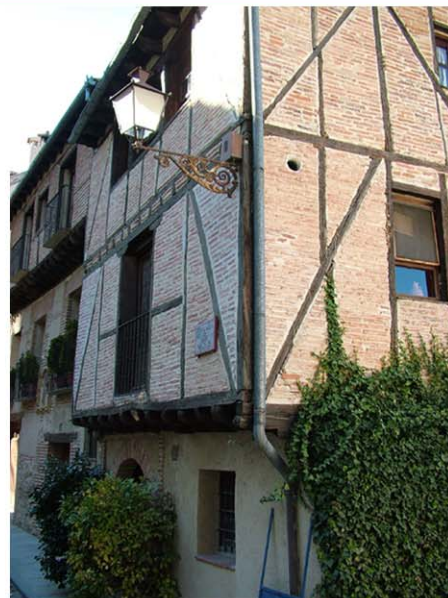
La fachada hacia la plaza constituye un ejemplo de la tradicional construcción de entramados de madera y rellenos de fábrica:

Muro de planta baja de piedra, sobre el que vuela el cuerpo de la primera y segunda planta, sobre carrera apoyada en potentes canes. Entramados con elementos verticales de cornijales laterales y cuarteles o pies derechos rematados en zapatas, ensamblados con riostras diagonales o tirantes horizontales. El sistema horizontal, con la mencionada carrera volada estructurando el piso de la primera planta, carrera corrida sobre los citados elementos verticales y sobrecarrera de solera de segunda planta, corrida sobre viguetas cuyas cabezas se exhiben al exterior, apoyadas sobre la carrera.

Ese sistema permite, como es sabido, fáciles inserciones de huecos, adaptándose a las necesidades o a los gustos. En este caso, presenta balcón en primera planta y galería o tirador en segunda.

Alero tradicional, sobre canecillos.

La fachada lateral presenta una parte en este sistema constructivo, mientras que el tramo que se extiende hacia el jardín presenta una composición convencional "moderna", con huecos de ventanas de tipos diferentes.

Los entrepaños o rellenos son de ladrillo visto. La fachada reciente se acaba en enfoscado.
