## Colegio e Iglesia de la Compañía de Jesús

**BIC** Bien Interés Cultural

### Ficha de información y análisis

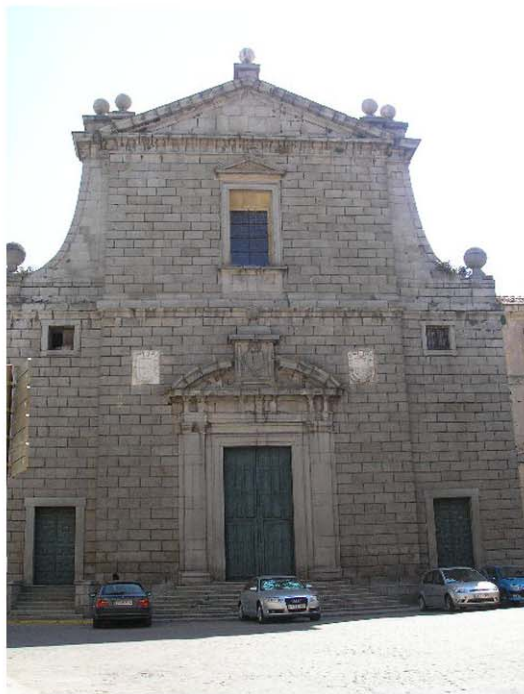
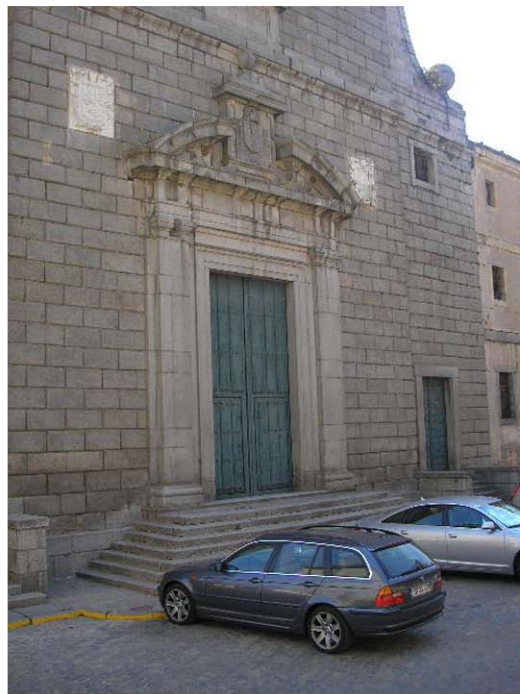
Típica muestra barroca de iglesia jesuítica. La impresionante y adusta fachada de la iglesia, toda ella de granito, ofrece un claro aspecto herreriano; en ella se destaca un cuerpo central superior en altura a los laterales, a los que se une por medio de dos grandes aletones de traza simple con un pequeño perfil retranqueado; la parte superior se remata, sobre ventana rectangular con frontón, con otro triangular y decoración de las típicas bolas herrerianas. En el piso inferior de la fachada resalta el cuerpo central, con puerta de mayor tamaño y decoración que las laterales. Ésta, con decoración heráldica a los lados, ofrece un modelo adintelado sobre pilastras dóricas muy sencillas, friso de triglifos y metopas y remate en frontón curvo partido en su mitad por un motivo heráldico rematado a su vez por un pináculo con bolas.

Se trata de una hermosa iglesia de tres naves separadas por pilastras con capiteles corintios y rico entablamento, con cúpula en el crucero, cabecera plana y coro alto a los pies con una antiestética vidriera. Destaca también el patio, de tres pisos con vanos rodeados de marcos quebrados, sobrio en su estilo barroco de raigambre borrominesca, atribuido a Juan de Mugaguren.
