Ficha de información y análisis

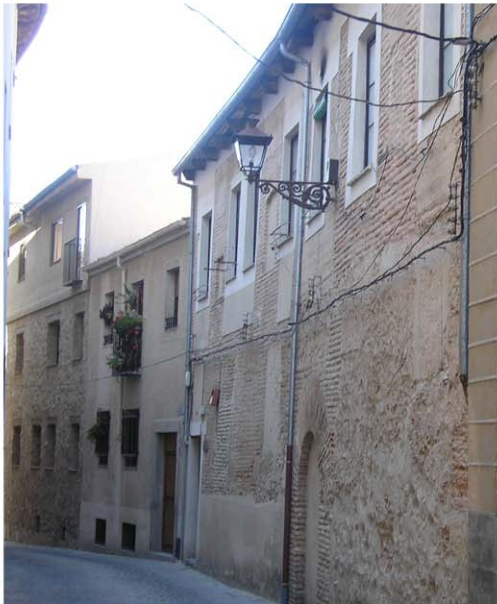
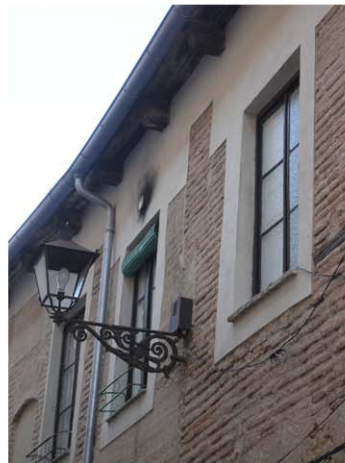
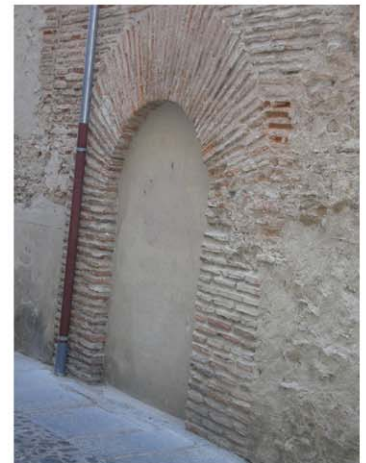
Parcela rectangular de 17m de frente que se ensancha hasta los 20 y fondo de 17m. Construida parcialmente, con tres volúmenes independientes, liberándose un patio central. Se protege con grado ambiental la edificación de planta rectangular, entre medianeras, con 6m de fondo que vuelca a Licenciado Peralta.

Los vanos, con una disposición organizada en la planta superior, han sido abiertos posteriormente según necesidades de uso, pero no desentonan con el paisaje urbano.

La planta baja no tiene huecos, exceptuando el de entrada.

Mampostería de ladrillo que debió de estar revocada en su tiempo y ahora se ha dejado vista en gran parte, exceptuando el recercado de huecos, añadido posteriormente siguiendo las pautas de composición clásicas.

Conserva el antiguo portón, ciego, de jambas de fábrica de ladrillo y rematado por un arco de medio punto.

Alero volado sobre canecillos de factura tradicional.
