Ficha de información y análisis

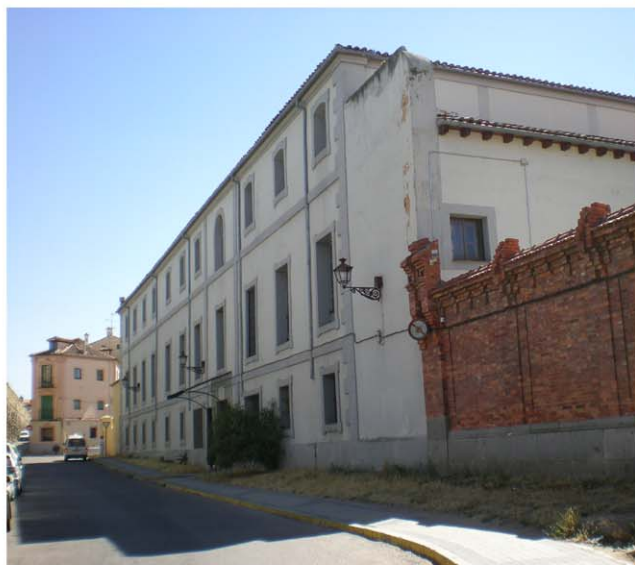
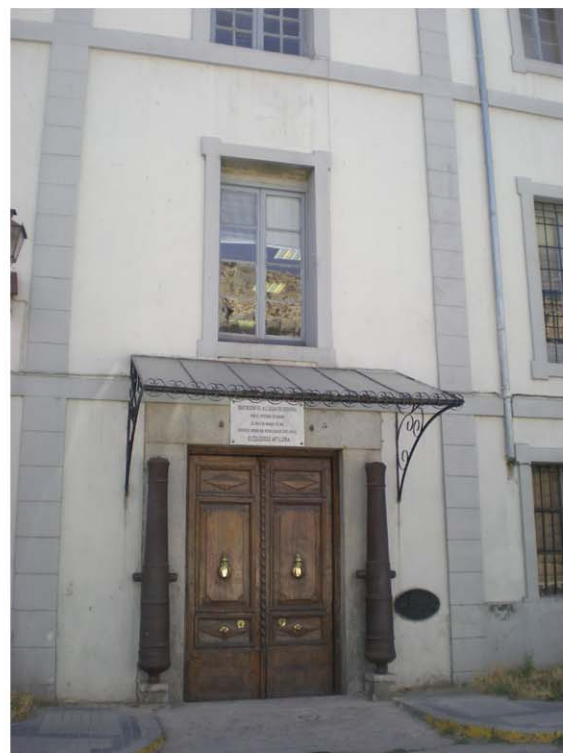
Sobrio edificio que denota su carácter castrense al exterior. Sus tres pisos separados por impostas presentan vanos ordenados cuya única ornamentación es la presencia de recercados sencillos y revoco con despiece de sillería en las esquinas. Portada adintelada de grandes piezas de granito. Rodeándola, dos pilastras sin capitel que marcan un hipotético despiece de sillería.
