## Ficha de Normativa

## Ficha de información y análisis

**CATALOGO DE EDIFICIOS CON NORMATIVA DE PROTECCIÓN**  
PLAN GENERAL DE ORDENACIÓN URBANA DE SEGOVIA AYUNTAMIENTO DE SEGOVIA

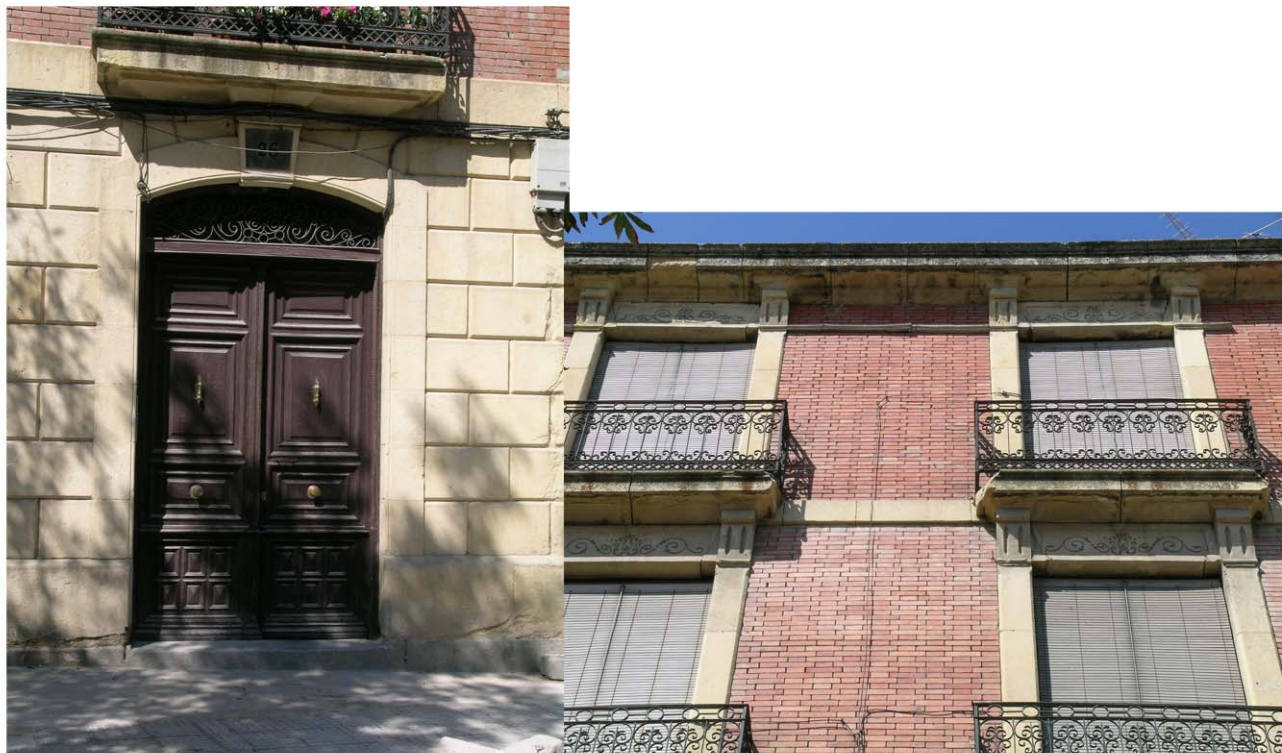
Edificio de viviendas, de notables dimensiones de parcela, entre medianeras con una planta edificada frente de unos 11 metros a Zorrilla y un fondo de cerca de 25. Patio interior y patio al fondo de parcela.

Composición exterior ordenada, según las pautas dominantes a finales del XIX para la edificación residencial urbana. Tres columnas de huecos de balcones.

Recercados de huecos e impostas dibujan una retícula que geometriza fuertemente la composición.

Composición de planta baja a base de machones de fábrica, que dejan huecos de locales correspondiendo a ejes verticales de balcones.

Las tres plantas superiores se componen con muros de ladrillo visto aplantillado. El zócalo de planta baja con revoco imitando sillares. Recercados de huecos de planta baja lisos, rematados en arco rebajado. Recercados de balcones con jambas lisas, rematadas en ménsulas estriadas. Dintel con motivos ornamentales del gusto de la época isabelina, con enredadas volutas.

Voladizos de balcones compuestos por piezas de piedra. Balaustres con ornamentaciones de pletina curvada, con gran profusión de motivos, y con cenefa corrida inferior.

Cornisa de piedra .

Puerta de portal de madera, originaria, de notable valor.

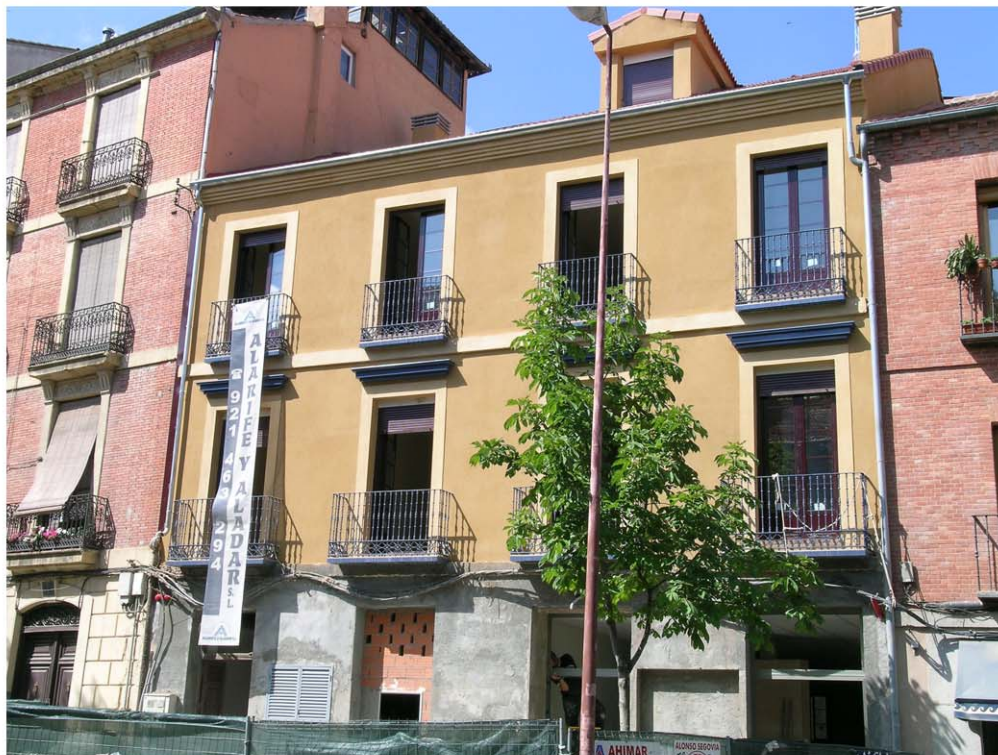
Edificio de viviendas, de notables dimensiones de parcela, entre medianeras con una planta edificada frente de unos 11 metros a Zorrilla y un fondo de cerca de 19.

Composición exterior ordenada, según las pautas dominantes a finales del XIX para la edificación residencial urbana. Cuatro columnas de huecos de balcones. Composición de planta baja a base de machones de fábrica, que dejan huecos de locales correspondiendo a ejes verticales de balcones.

Fachada de revoco liso. Recercados de huecos en revoco resaltado liso, salvo balcones de primera planta con guardapolvos moldurados. Voladizos de balcones compuestos por tablero a base de piezas cerámicas sobre bastidor de hierro. Balaustres de fundición, con cenefa corrida inferior también en fundición.

Alero de madera de canchillos tradicionales.

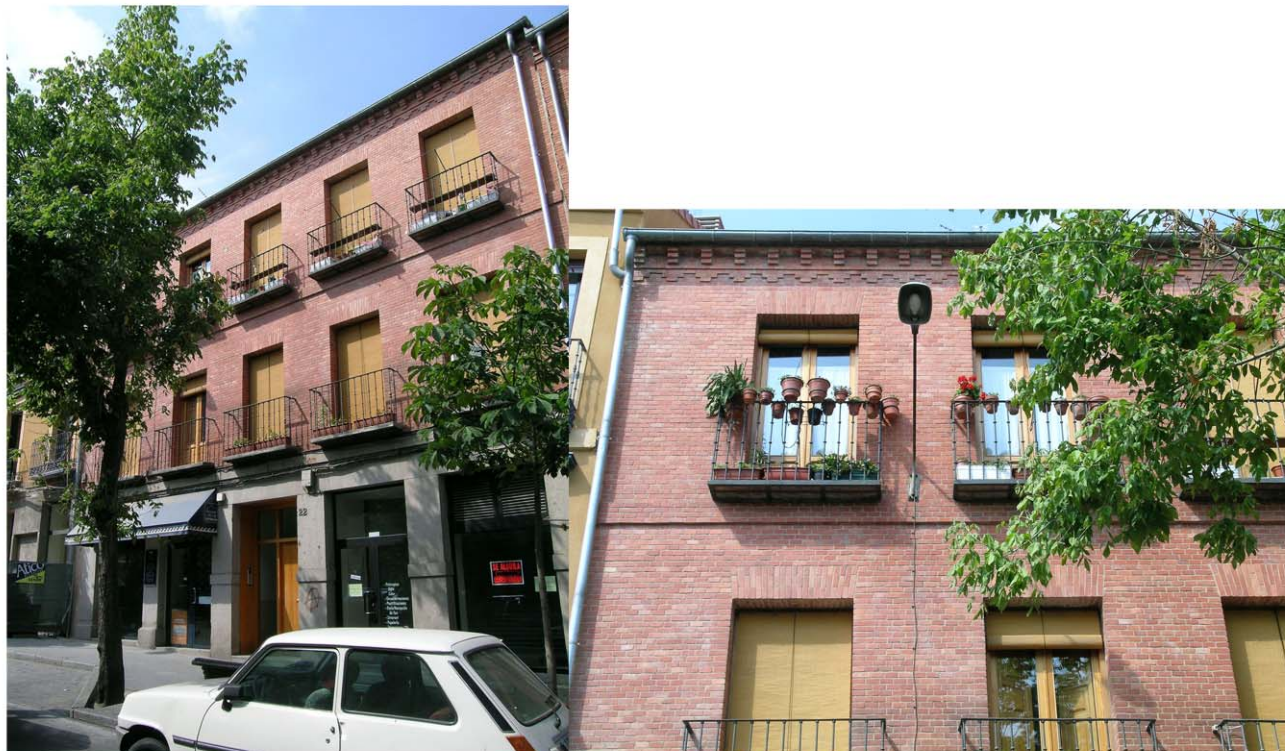
Edificio de viviendas, de grandes dimensiones, con un frente de unos 11 metros a Zorrilla y un fondo de cerca de 32, abriendo otra fachada a la calle transversal.

Composición exterior ordenada, según las pautas dominantes a finales del XIX para la edificación residencial urbana. Cinco columnas de huecos de balcones. Composición de planta baja a base de machones de granito, que dejan huecos de locales correspondiendo a ejes verticales de balcones.

Fachada de ladrillo visto. Voladizos de balcones compuestos por tablero a base de piezas cerámicas sobre bastidor de hierro.

Balaustres de forja, sencillos, con pequeñas bolas.

Remate de fachada con cornisa de ménsulas formadas de ladrillos volados, sobre cenefa con dibujos geométricos de inspiración mudéjar.
